TITULACIÓ: ARQUITECTURA TÈCNICA I EDIFICACIÓ

TREBALL DE FI DE GRAU

**PATRIMONI ESCULTÒRIC DE SUBIRACHS A CATALUNYA
ESTUDI PREVI DE CONSERVACIÓ PART 01**

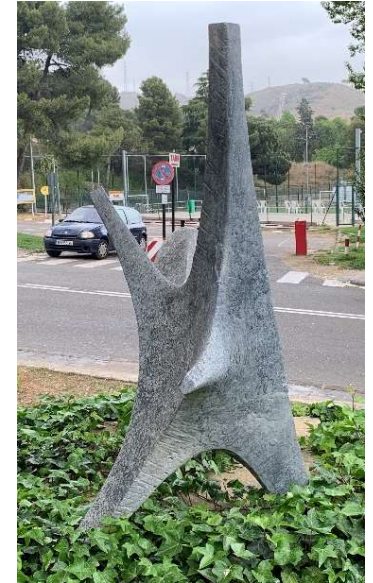
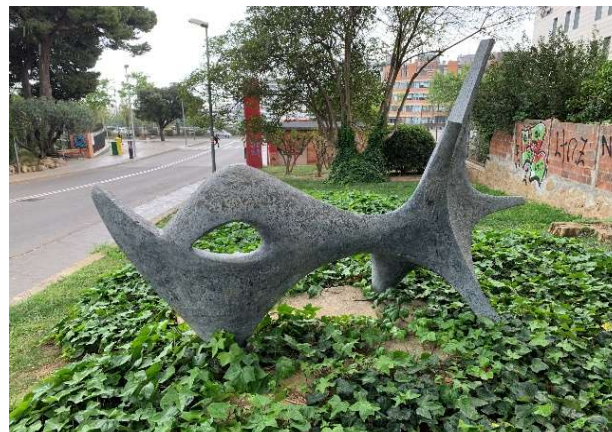
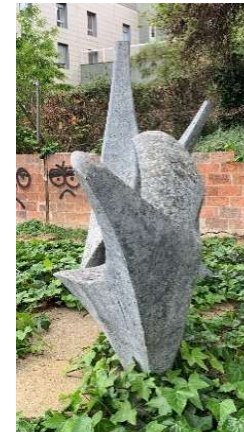
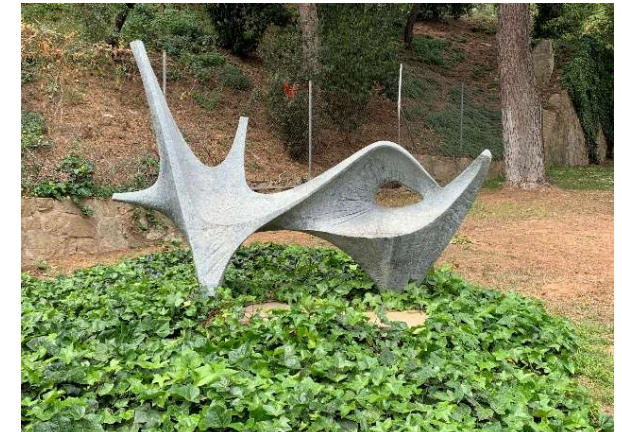
Imatges Forma 212 (font pròpia)

Es pot observar una pàtina de brutícia aparent poc significativa a la seva part inferior i un dipòsit de partícules puntual a la part central. Les lesions es repeteixen en més o menys grau en les altres cares de l'obra.

Cal destacar una lleu fissuració a un dels seus suports i reparacions anteriors que daten d'abril de l'any 2016, tal i com indica l'informe previ de restauració de l'Escola Superior de Conservació i Restauració de Bens Culturals de Catalunya.

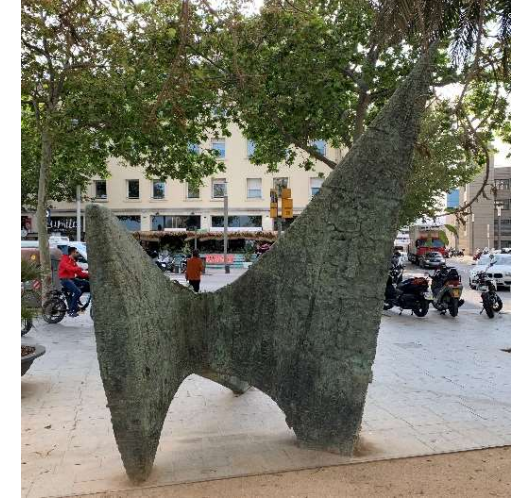
Imatges *Evocació marinera* (font pròpia)

L'escultura Evocació marinera es troba a la via pública en el front marítim de Barcelona, molt propera a la platja de la Barceloneta. Les condicions atmosfèriques i del seu entorn contribueixen en la seva degradació.

Mostra oxidació del bronze en grau d'un 80-90 % de la seva superfície total. Les partícules de brutícia que s'acumulen sobretot a la seva base. Per altra banda, es distingeixen erosions puntuals localitzades a la part superior central de l'escultura i un petit grafit a la part posterior. Per últim podem contemplar petites fissures i escrostonaments en diverses zones de la seva superfície.

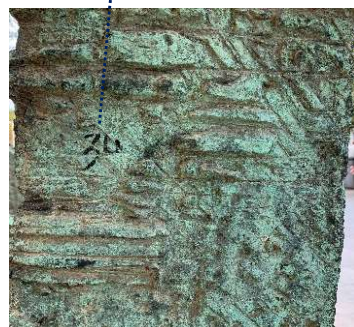
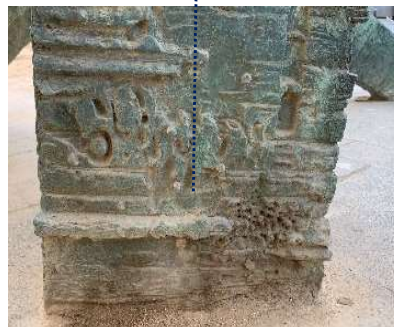
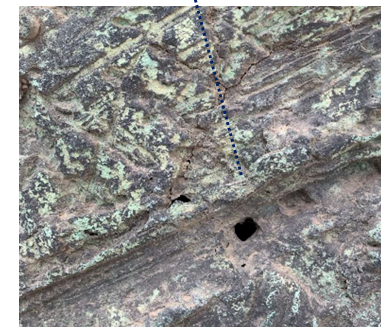
Aixecament organolèptic de lesions
Evocació marinera (font pròpia)

A excepció d'aquestes lesions que tenen continuïtat a la cara posterior, no es detecta cap altra.

- **Evocació marinera:** L'oxidació general de l'element és aparentment poc destacable però requereix esbrinar-ne la causa que l'origina, i documentar-ne la seva evolució. També caldria investigar les fissuracions, tot i que són poc significatives i no suposen cap risc per la integritat de l'element.

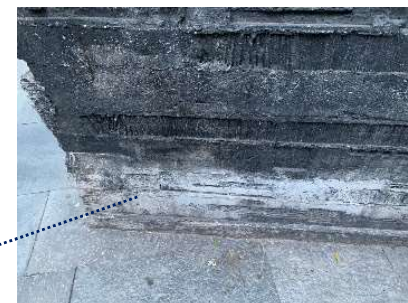
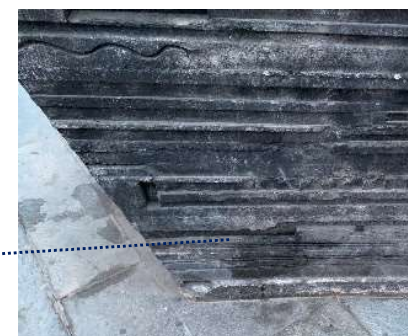
Aixecament organolèptic de lesions *M. a Narcís Monturiol* (font pròpia)

Per últim destacar l'oxidació del coure del submarí en un 10-20 % de la superfície total i un canvi cromàtic general.

A la cara posterior, les lesions descrites tenen continuïtat en major o menor grau.

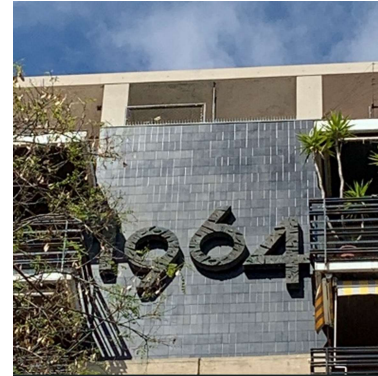
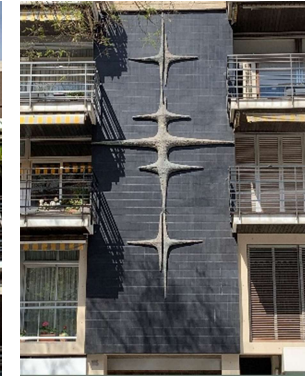
Imatges *L'Espina* (font pròpia)

Existeixen unes petites fissures i desprendiments que marquen la part central i laterals, però sense gran rellevància.

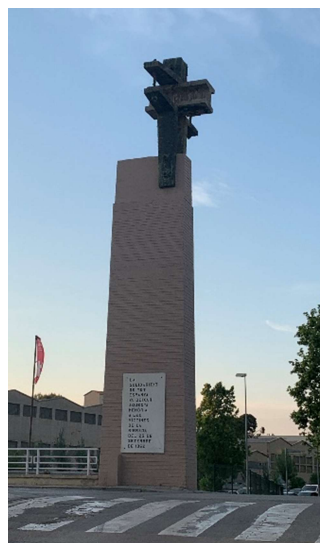
Imatge Monument a les víctimes del Vallès (font pròpia)

La creu està formada per una biga d'alumini inserida en quatre peces de bronze fixades al pilar amb cargols. La funcionalitat i autenticitat dels petits elements que la componen, la polimatèria i diferència de textures, sumat a la rugositat de la textura de l'encofrat del formigó són aspectes clau de l'etapa de les penetracions i les tensions del artista.

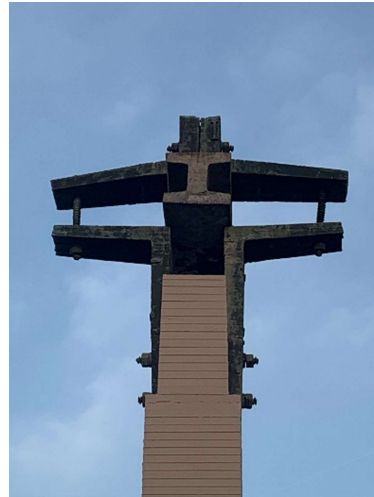
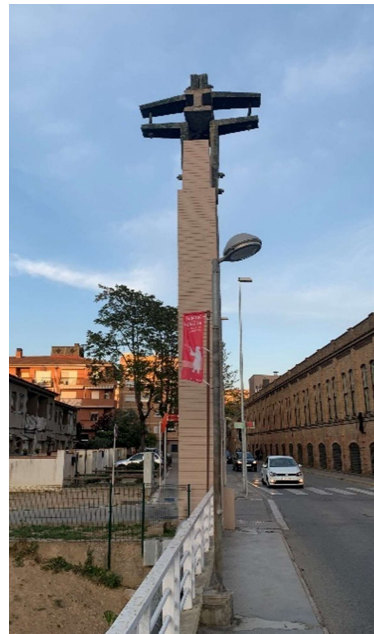
Imatges Monument a les víctimes del Vallès
(font pròpia)

A la part superior es detecta, amb prismàtics, un deteriorament greu, concretament a la biga encastada, que es troba esquarterada transversalment i on també s'han després parts puntuals.

El patró de les lesions descrites es repeteix a les altres cares de l'obra.

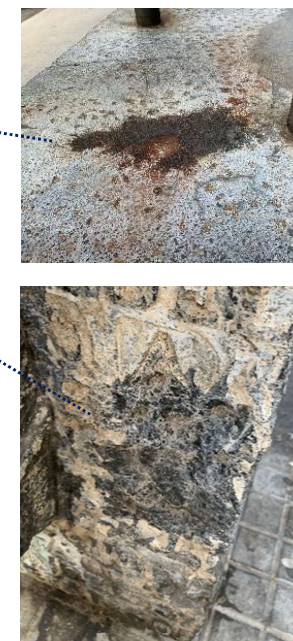
Aixecament organolèptic de lesions Portabandera (font pròpia)

S'observa oxidació de l'acer dels pals de bandera i taques d'òxid a la part superior i laterals de l'estructura de formigó. També trobem oxidació en els braços o suports de bronze.

Per últim hi ha un despreniment superficial del gravat i una fissura a la base de formigó. Les deficiències descrites tenen continuïtat a les altres dues cares del monument.

- **Portabandera:** Els desprendiments i l'erosió de la capa superficial de l'obra requereix un estudi a laboratori per determinar l'origen de la seva degradació i valorar per part d'un professional competent (restaurador/a) si cal una actuació per restitució de la seva superfície o només accions per aturar-ne la futura degradació.

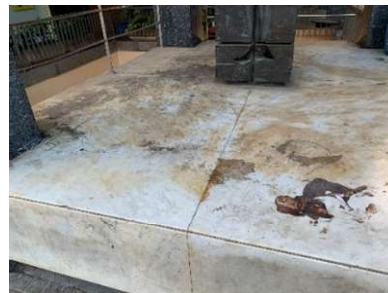
Imatges *La mesura de l'espai-temps*
(font pròpia)

Les lesions de les altres dues cares repeteixen
el mateix patró que les lesions descrites.

Cal destacar l'absència d'un rellotge
originaria l'obra i se'n desconeix l'any de
retirada.

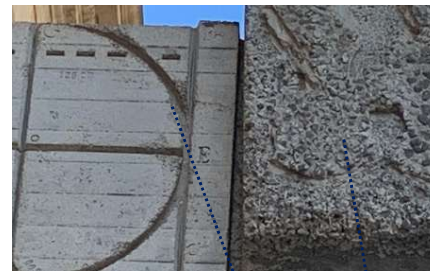
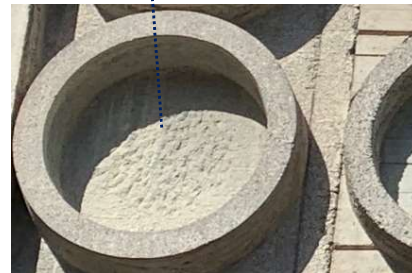
Aixecament organolèptic de lesions *Fris Barcelona* (font pròpia)

Podem observar que varies zones es troben erosionades en un 10-20 % de la superfície total. Per altra banda trobem paraments amb una pàtina de brutícia lleu i zones que han patit una alteració del color. Cal destacar que existeixen àrees on es produeixen fissuracions i desprendiments accentuats a les cantonades dels relleus i a la secció inferior de les lloses. Per últim cal destacar que s'observen parts reparades però que es desconeix l'autor i any d'actuació.

Aparentment els ancoratges es mostren en bon estat i no comprometen la seguretat estructural del conjunt. Les peces que el componen no presenten aparent desplaçament o vinclament.

- **La mesura de l'espai-temps:** No es detecten lesions significatives, i no es veu necessària una diagnosi més aprofundida.
- **Fris Barcelona:** Aquest fris pateix diverses lesions que afecten i deteriorenen tant la seva capa superficial, com la seva secció. Es recomana avaluar les exigències prestacionals de seguretat i comprovar la subjecció i ancoratge al seu suport.

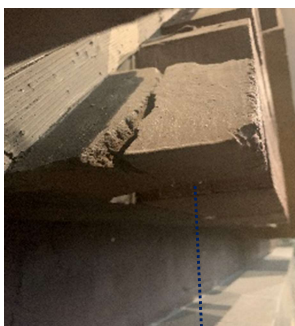
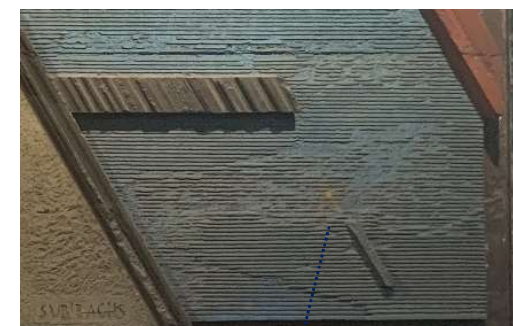
Aixecament organolèptic de lesions Diagonal (font pròpia)

A ull nu, podem observar erosió a la part central, sobretot on es marca la junta constructiva. També detectem escrostonaments en el relleu de la seva superfície i petites fissuracions a la seva secció.

Per últim destacar que aquest fris aparentment mostra bona adherència al suport de paret que el suporta. Tampoc veiem signes de vinclament o desplaçament aparent de les peces que el componen.

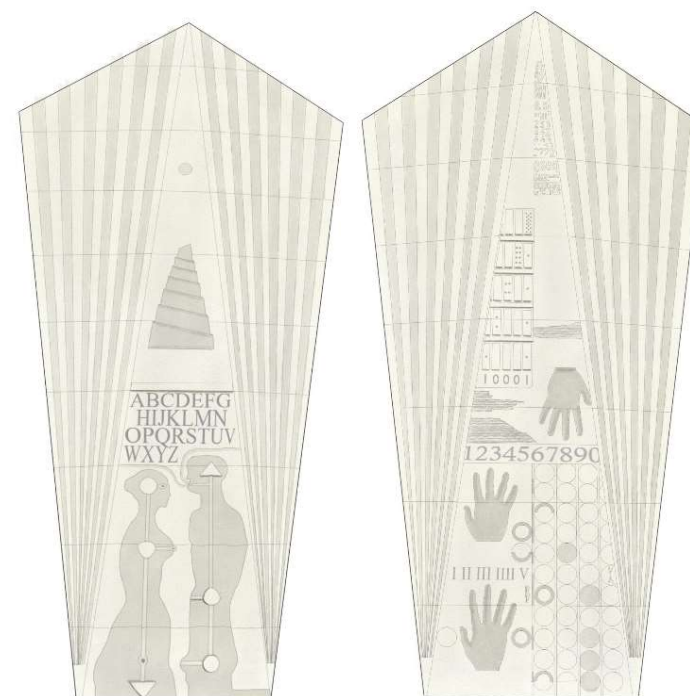
Aixecament Comunicació
(font pròpia)

En el fris Computació (dreta de la imatge) apareixen, entre molts altres símbols, el relleu de dues mans en sentit ascendent a la part inferior, i una mà en sentit descendent a la part superior.

També podem observar una sèrie d'esferes que formen la paraula "Induban", una sèrie de números romans que compten de l'1 a 5, i altres aràbics de l'1 a 9 (inclòs el 0), un número binari, i un serial que inclou diversos símbols de llenguatge matemàtic [8].

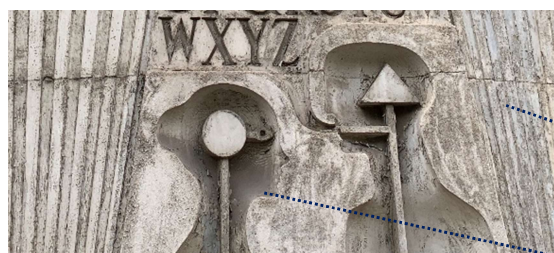
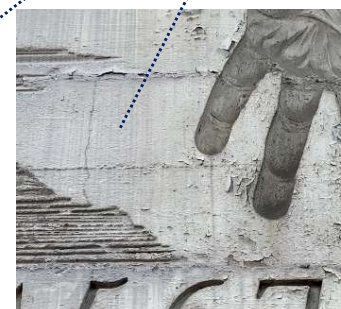
Comunicació (esquerra) pateix un decapat de pintura, en un 70-80 %. També es mostren fissuracions i desprendiments poc significatius en el seu relleu.

Computació (dreta) conté un decapat de pintura menys significatiu, d'un 20-30 %. També es detecten petites fissuracions i desprendiments superficials. S'observa una pàtina de brutícia en les dues escultures a les seves concavitats i relleus, sent més accentuada a les cavitats de les esferes.

Per últim cal mencionar que els frisos es mostren ben adherits al parament que el suporta i no mostren aparent desplaçament ni vinclament de les seves peces.

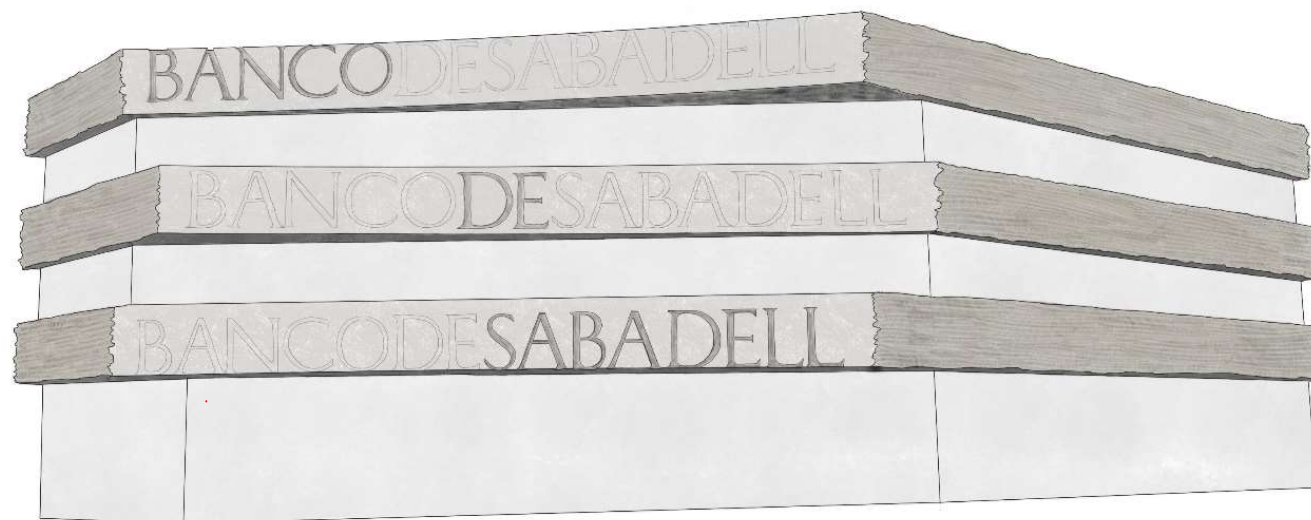
Aixecament Banc Sabadell (font pròpia)

Subirachs utilitza diverses formes corbes i una sèrie de motlures escapçades per trencar la silueta recta de l'edifici [8].

A la façana del xamfrà, on es situa l'entrada principal, es pot observar un joc de lletres que conformen el nom de l'entitat, format per relleus de diferents profunditats, mentre que als laterals podem visualitzar una superfície rugosa.

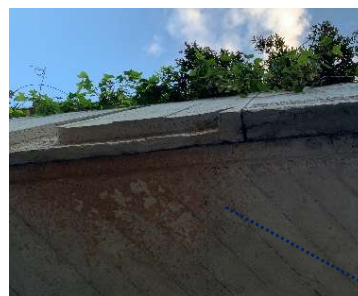
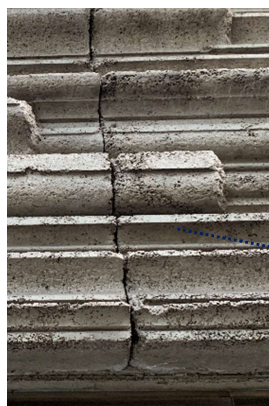
Aixecament organolèptic de lesions Banc Sabadell (font pròpia)

Per altra banda, trobem diverses fissures localitzades a la part inferior dels paraments horitzontals o lloses de formigó.

Cal destacar una patina de brutícia generalitzada en tota l'obra, i diverses zones on aparentment apareixen floridures, sobretot a la part inferior d'on estan situades les jardineres.

Per últim destacar que aparentment els frisos que el componen semblen garantir el bon estat de subjecció al suport i les seves peces no mostren aparents vinclaments, ni desplaçaments que posin en risc la seguretat.

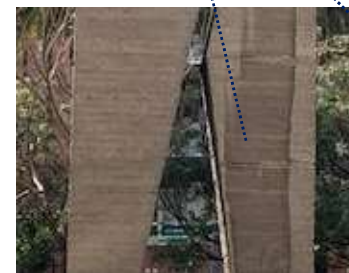
Aixecament organolèptic de lesions
Monument a l'Hospitalet (font pròpia)

Amb lents de augment podem observar que, a la part superior i la part inferior, es concentra una pàtina de brutícia que també afecta a la part interna entre els dos grans monòlits.

Per altra banda, trobem que un dels paraments verticals mostra humitat lleu i una disgregació, que marca dues franges diferents de la peça i arriba a les cares interiors del monument. No s'observa cap lesió als altres dos perfils de l'obra.

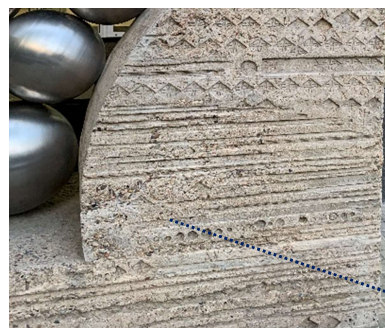
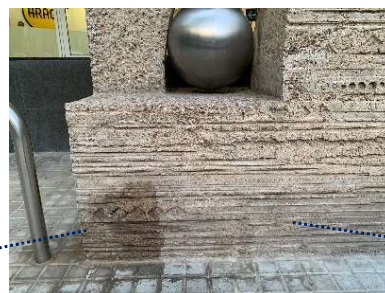
Imatges Autovia (font pròpia)

Cal destacar que l'abril de l'any 2014, l'empresa Cointecs va dur a terme un projecte de restauració de l'obra. El procés d'actuació va consistir en descalçar la seva base per realitzar injecció de resines i crear una barrera per impedir l'ascens de la humitat per capil·laritat. També es va substituir les 7 esferes per unes d'acer inoxidable AISI 316 de diferents espessors i acabat polit, incloent nous ancoratges també d'acer inoxidable ocults en l'escultura. Cal esmentar que es van reparar 3 esquerdes amb injecció de resines epoxi. Per últim es va intervenir amb una neteja en sec de l'escultura amb microprojecció de silicat d'alumini, eliminant grafitis i assegurant la mínima agressió i també se li va aplicar hidrofugant incolor i invisible, per protegir-la dels agents atmosfèrics [12].

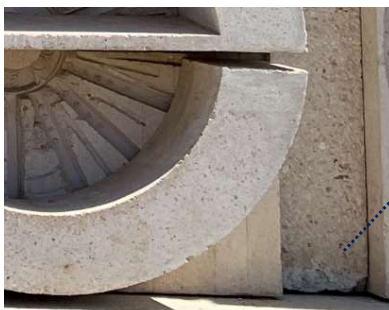
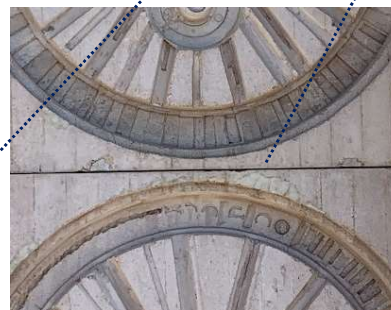
Imatges *Relleu Barcelona* (font pròpia)

No es detecten aparents desplaçaments, vinclaments o desvinculacions de les seves peces amb el suport.

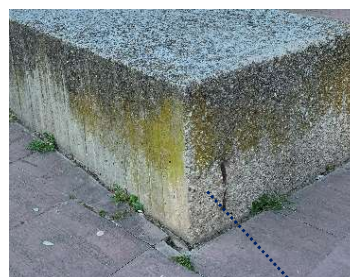
Imatges Monument a Manresa (font pròpia)

Cal mencionar que existeixen algunes fissuracions i despreniments a les cantoneres de les peces inferiors.

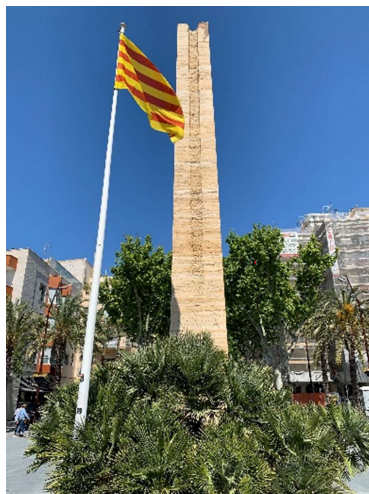
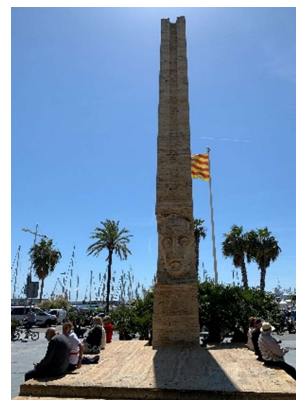
Conté 4 grans franges al seu parament vertical, al·ludint a les 4 barres de la bandera de Catalunya, i una figura expressionista esculpida a la part central de l'obelisc, amb la cara de l'expresident de la Generalitat de Catalunya, Francesc Macià.

Imatges Monument a Francesc Macià (Vilanova i la Geltrú) (font pròpia)

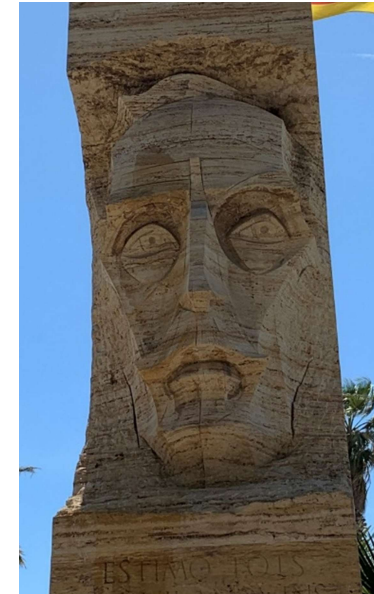
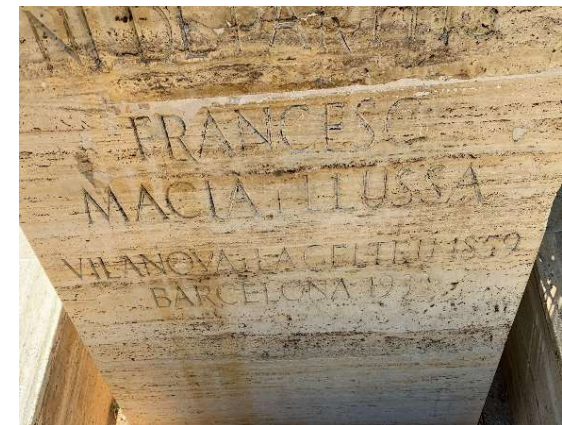
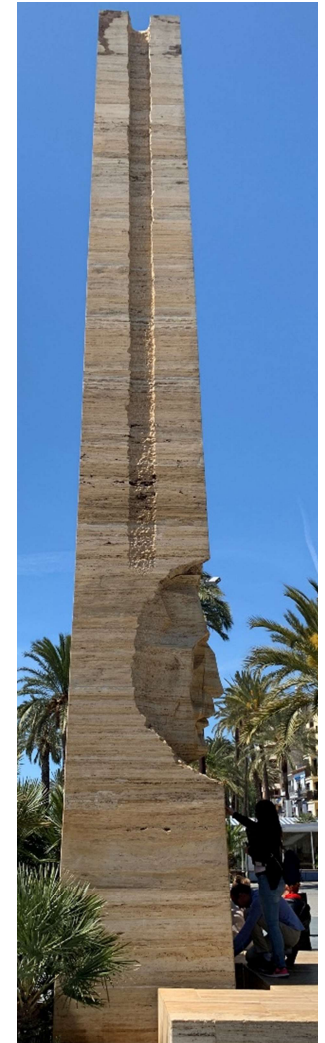
Imatges *Monument a Francesc Macià (Vilanova i la Geltrú)* (font pròpia)

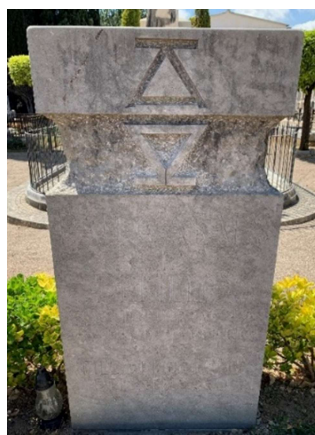
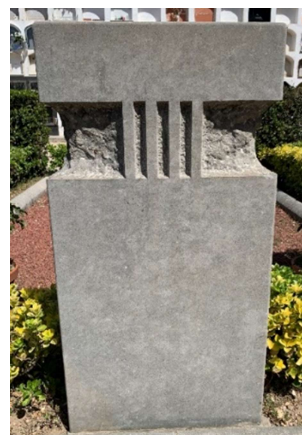
Imatges Estela funerària de Pau Casals (font pròpia)

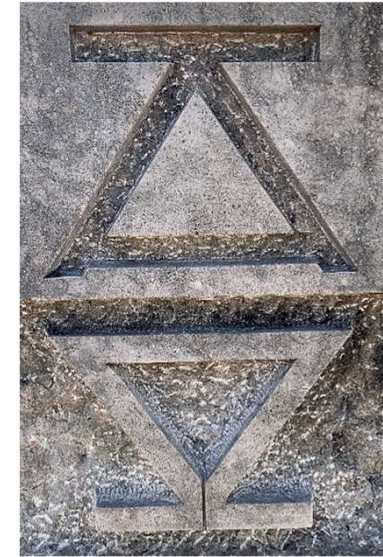
Imatges Estela funerària de Pau Casals (font pròpia)

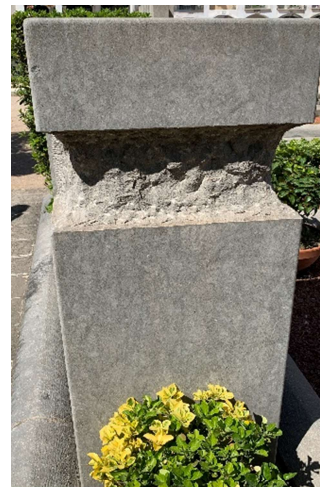
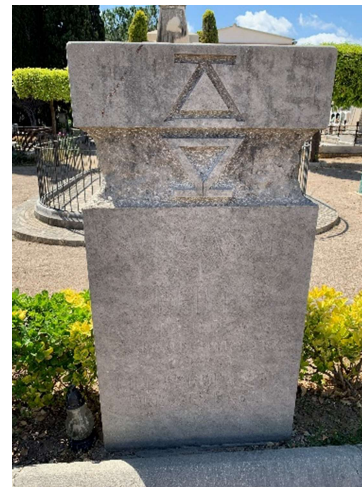
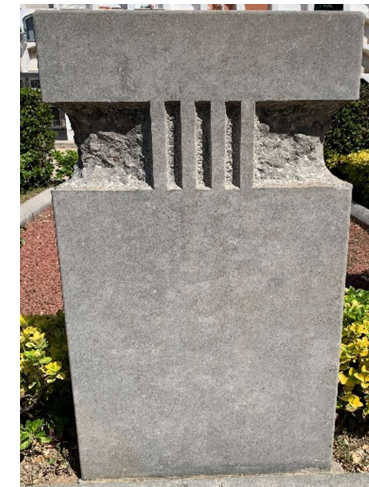
Cal mencionar l'aparició d'eflorescències en un 50 % de la superfície de les concavitats. També s'observen petites fissures i desprendiments poc significatius a diferents zones dels paraments. En vèries d'aquestes zones, es poden observar els extrems de varilles de ferro, que han patit oxidació.

Esmentar que no es detecten lesions considerables a les altres cares de l'estela.

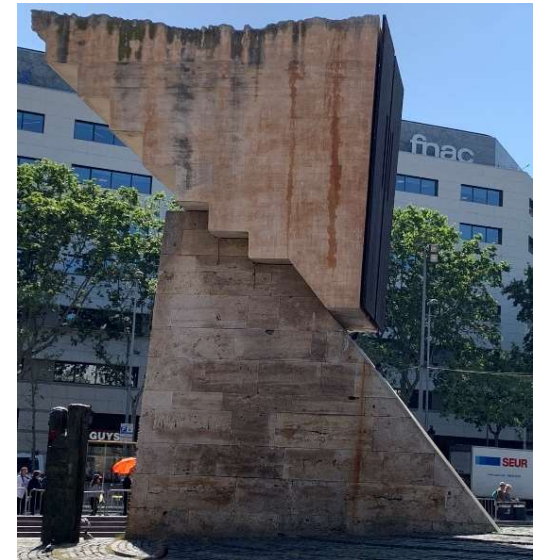
Imatges Monument a Francesc Macià (Barcelona) (font pròpia)

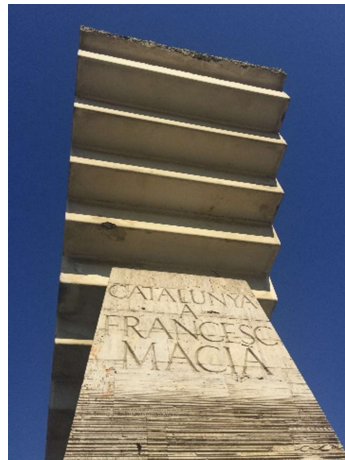
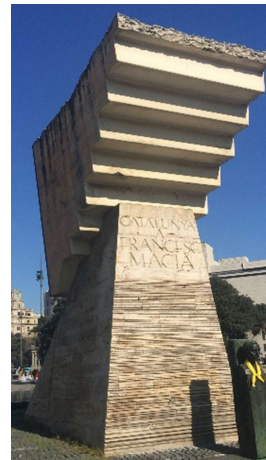
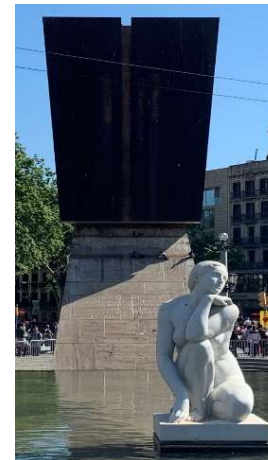
L'altre lateral repeteix el mateix patró de lesions, i la cara posterior solament mostra oxidació poc significativa.

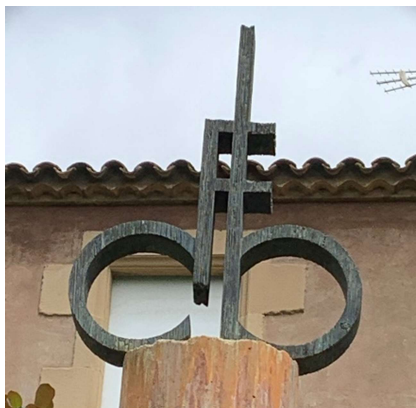
Per altra banda, podem observar a l'alçada de la vista d'una persona, una placa de marbre quadrada, encastada en la superfície de formigó, que mostra la dedicatòria "Als socis i penyes del Futbol Club Barcelona, ànima d l'entitat 1899-1999".

Imatge frontal *Monument als socis i a les penyes del Barça* (font pròpia)

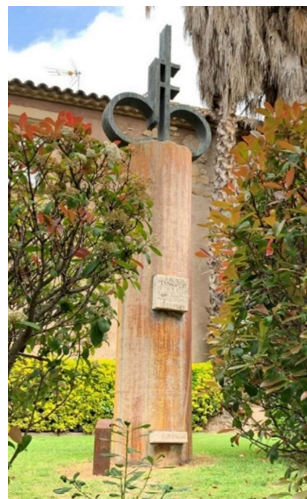
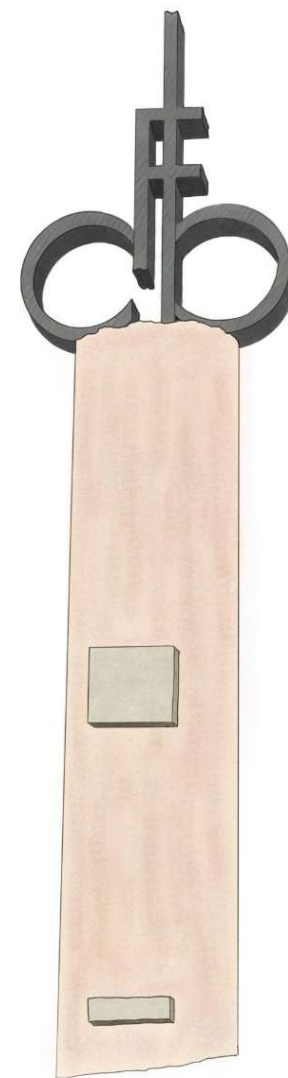
Aixecament *Monument als socis i a les penyes del Barça* (font pròpia)

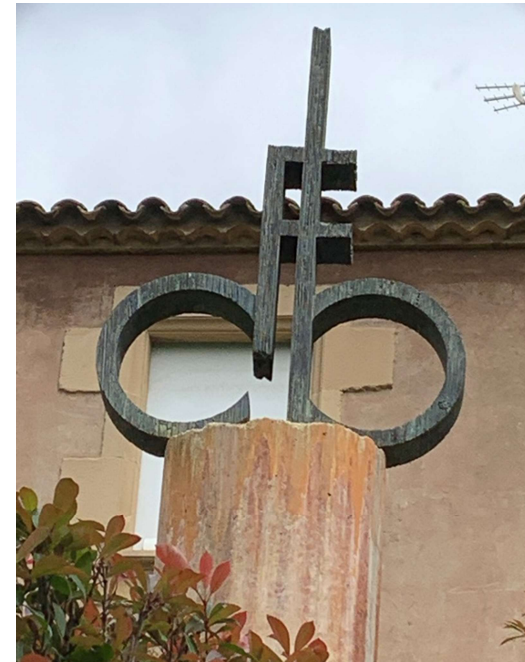
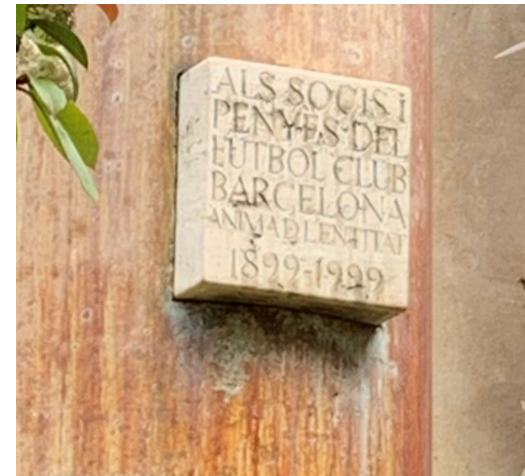
Aixecament gràfic Monument als socis i a les penyes del Barça (font pròpia)

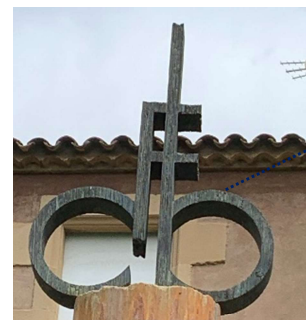
Aixecament organolèptic de lesions Monument als socis i a les penyes del Barça (font pròpia)

Per últim, la peça superior de ferro presenta zones d'oxidació de baixa intensitat i dipòsits, aparentment d'origen animal, distribuïts irregularment, així com zones despreses molt puntuals.

Les lesions es repeteixen en més o menys grau a les altres cares del monument.

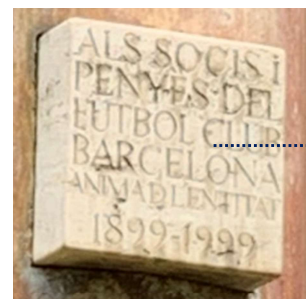
Imatges Monument als socis i a les penyes del Barça (font pròpia)

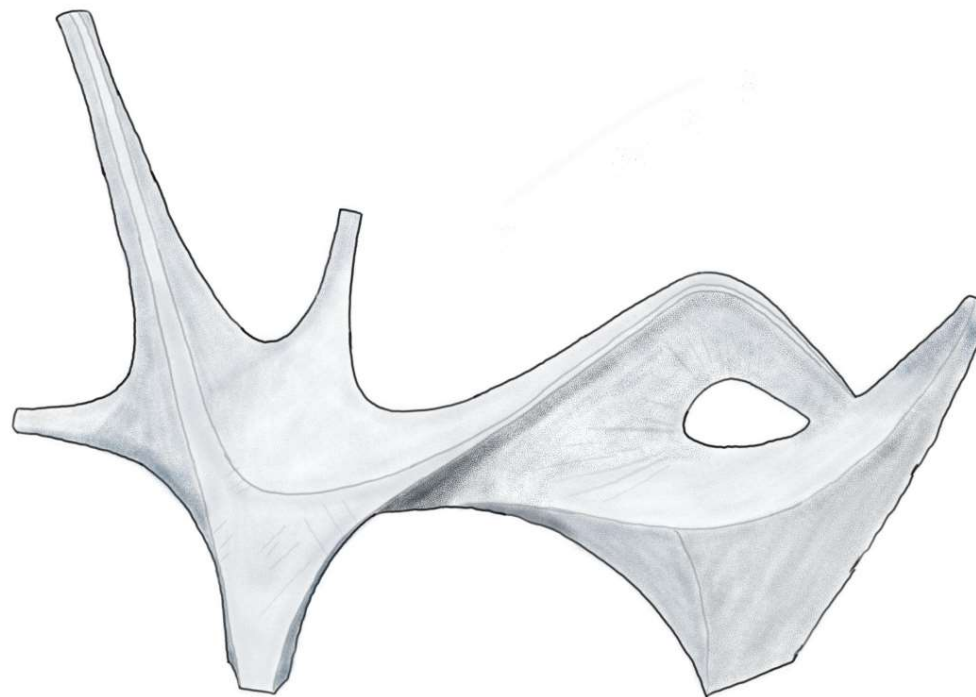
Aixecament gràfic *Forma 212* (font pròpia)

- **Forma 212:** Per determinar la causa o origen de la descomposició i/o degradació de la superfície de l'escultura, es recomana realitzar proves de laboratori, basades en la microscòpia electrònica. Per altra banda, aparentment hi ha fissures poc significatives que caldria esbrinar-ne si la causa són la corrosió de possibles armadures internes.

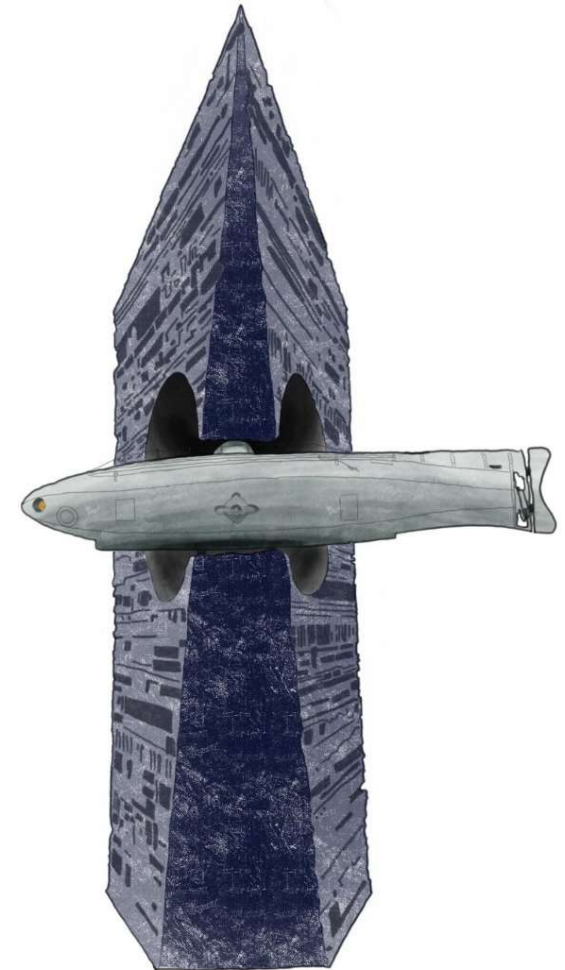
Aixecament gràfic *Monument a Narcís Monturiol* (font pròpia)

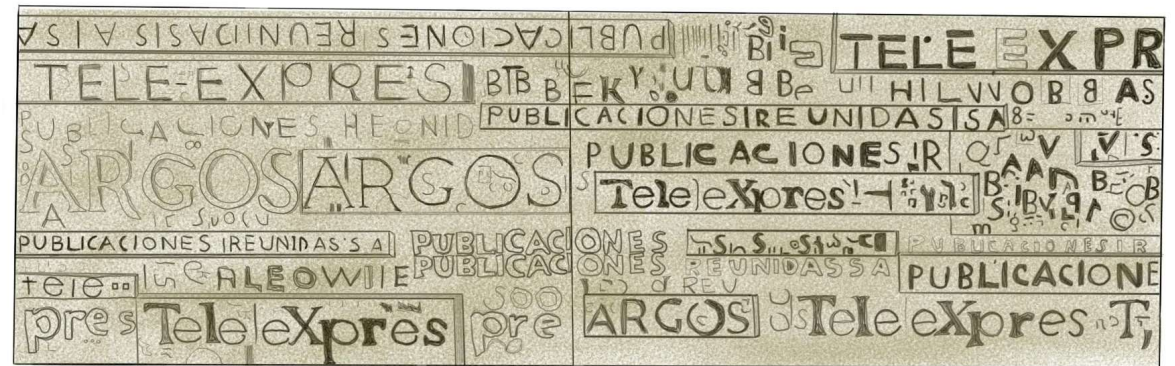
Aixecament gràfic Tele-eXprés (font pròpia)

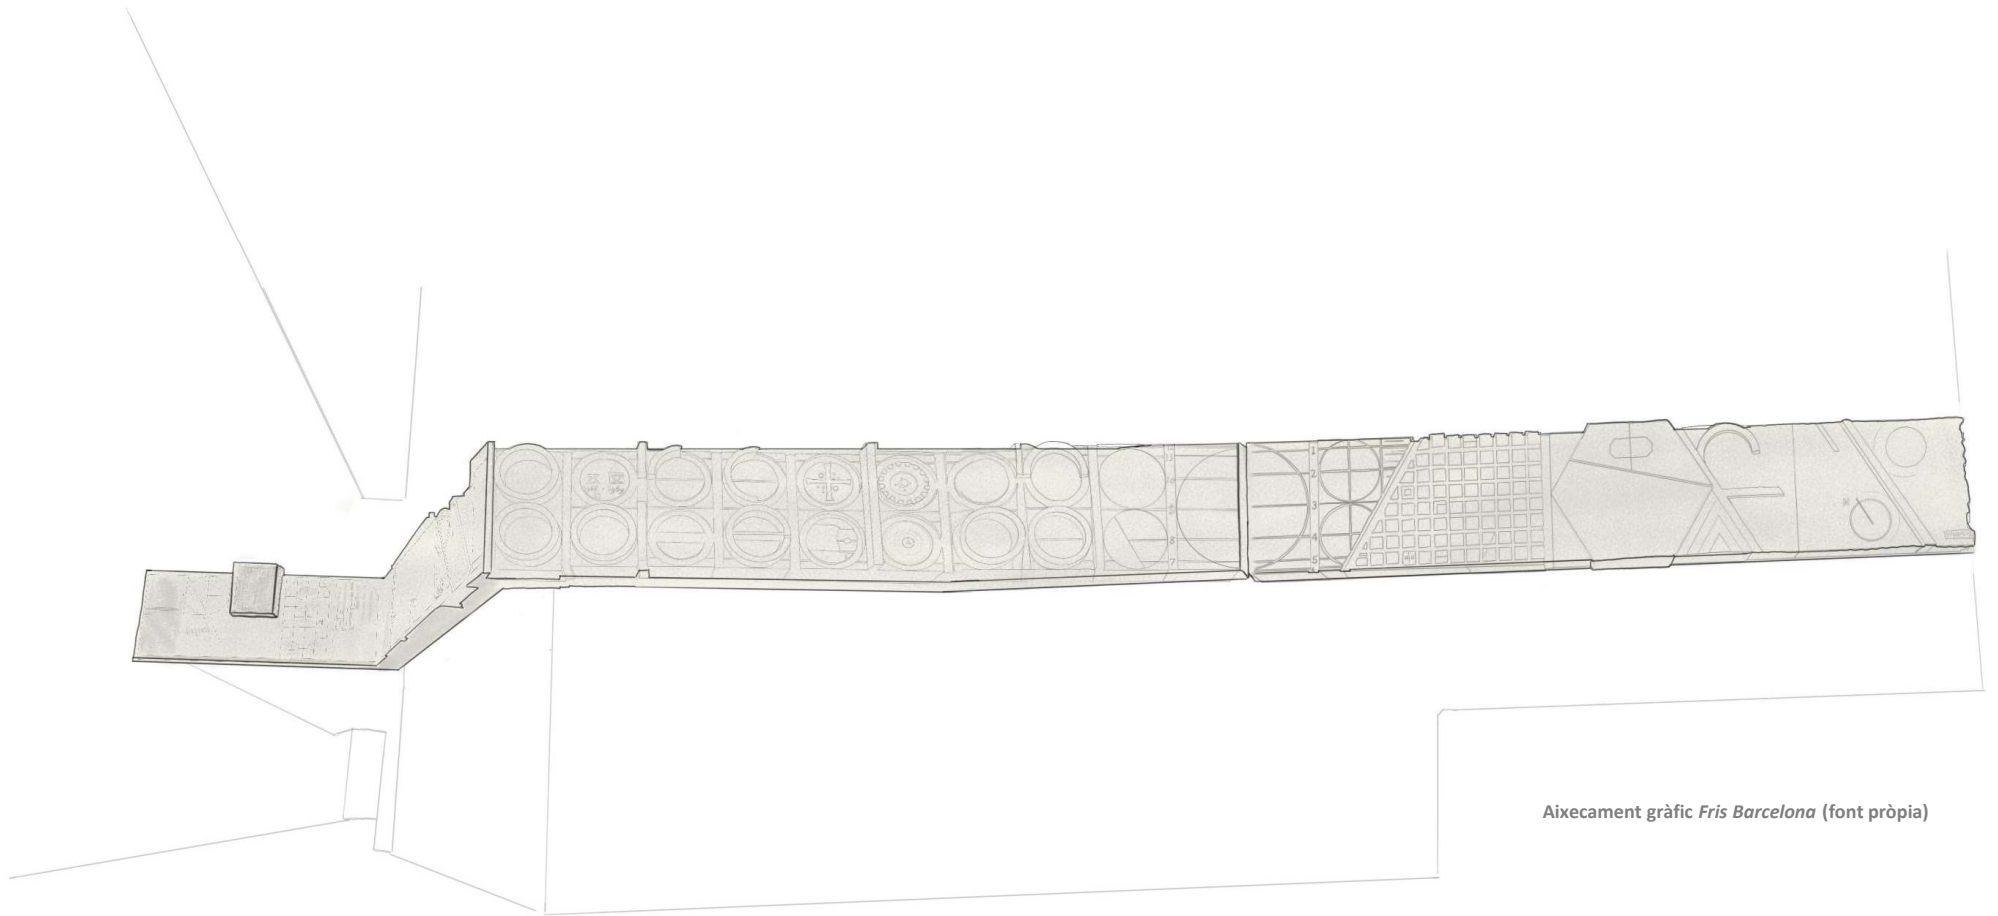
Aixecament gràfic *Fris Barcelona* (font pròpia)

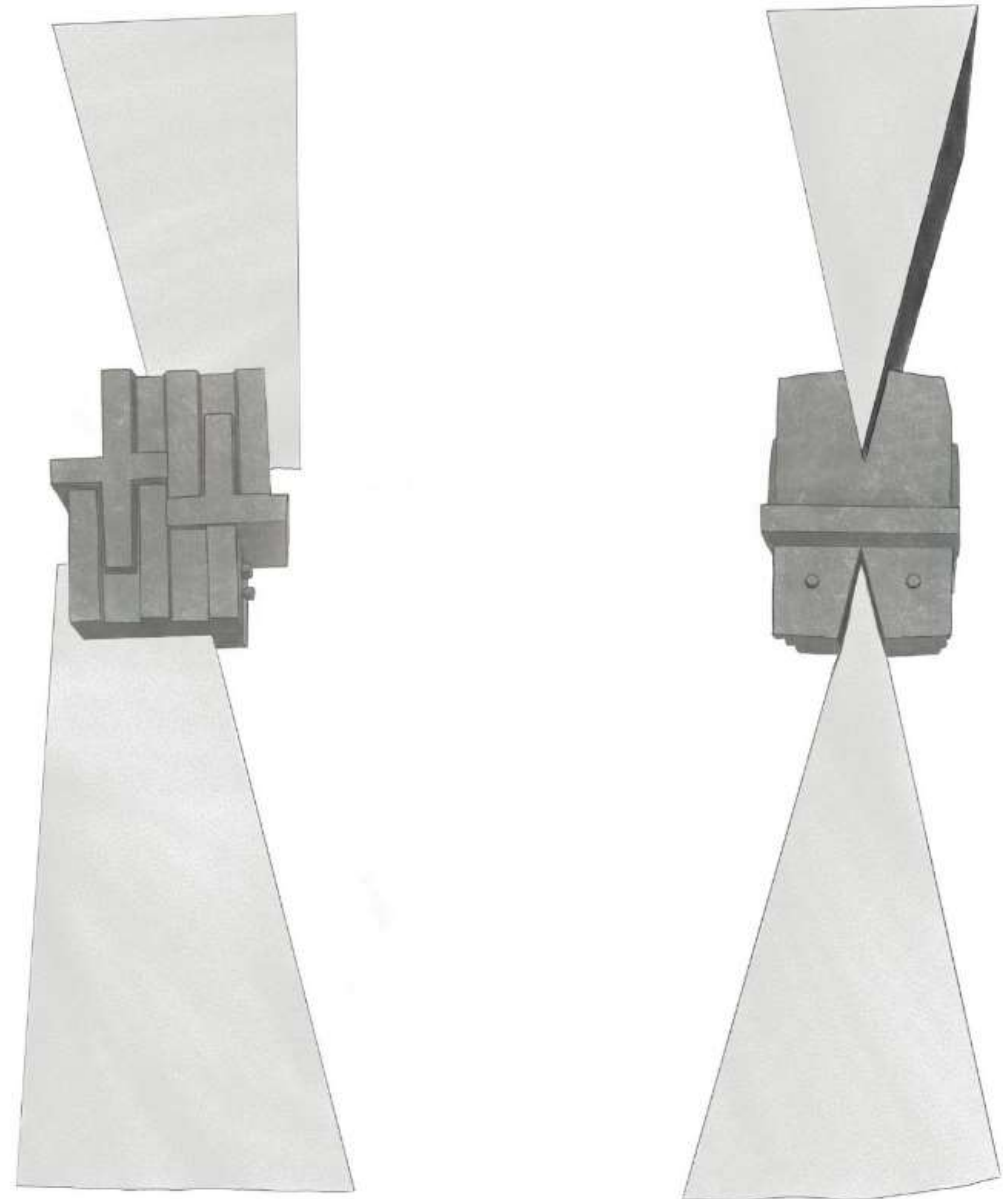
Aixecament gràfic *Homenatge a Barcelona* (font pròpia)

- **Homenatge a Barcelona:** Les fissuracions transversals, a tot perímetre dels monòlits, aparentment no posen en risc la seguretat del conjunt però requereixen estudiar la causa que les origina.

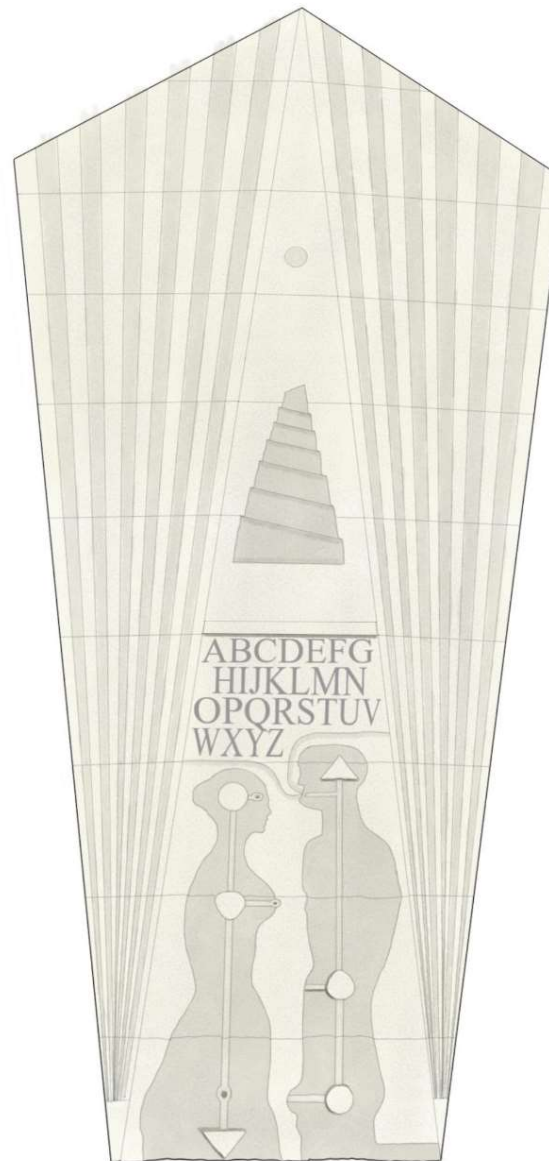
Aixecament gràfic *Comunicació i Computació* (font pròpia)

- **Comunicació i Computació:** Aparentment, no es troba afectada la subjecció dels dos gran frisos de la façana que els suporta. L'escamació de la pintura, i les petites fissuracions recomanen determinar per una banda l'origen del desprendiment i la composició del material i l'origen de la causa que els genera.

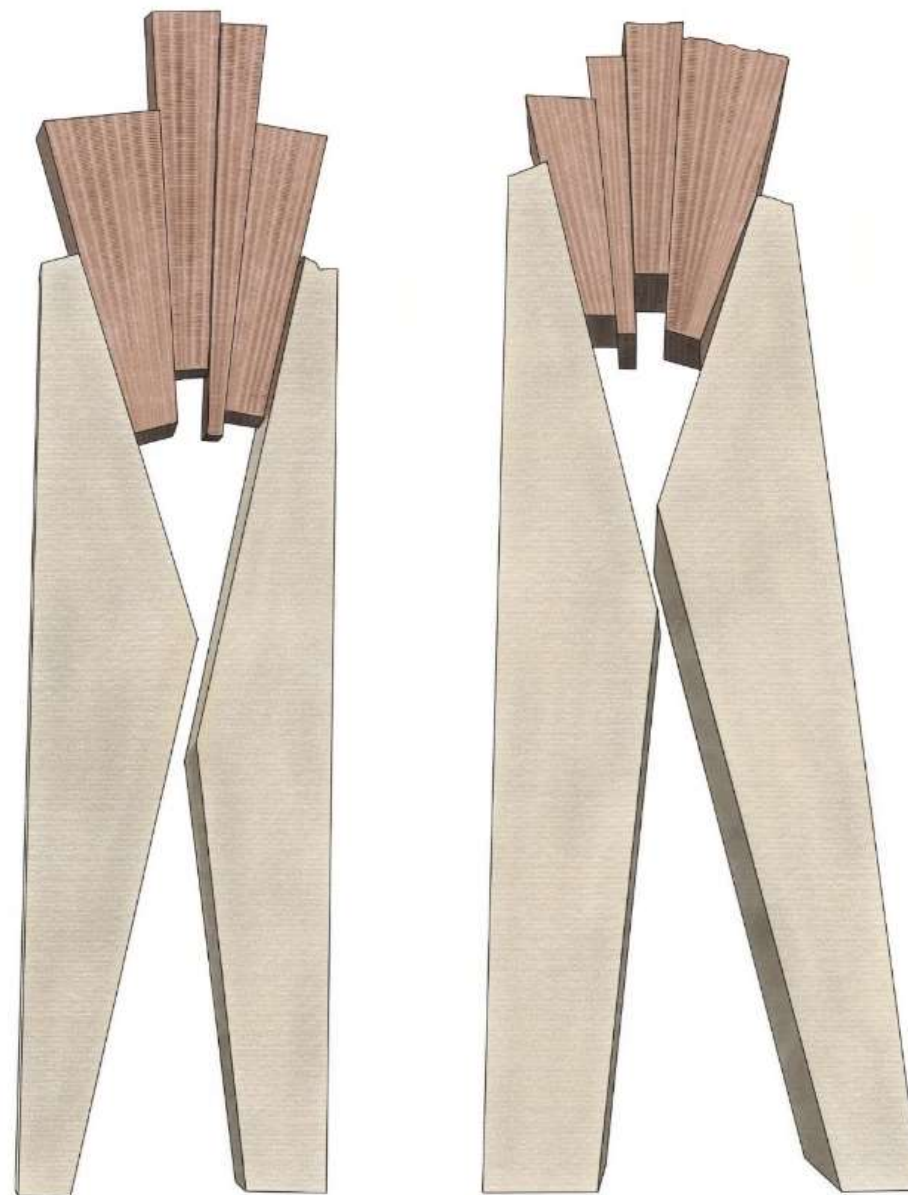
Aixecament gràfic Monument a l'Hospitalet
(font pròpia)

- **Monument a l'Hospitalet:** Les concentracions d'humitat als paraments verticals, i la disgregació puntual de la superfície, requereixen d'un estudi per determinar la seva causa i la possible evolució de les lesions.
